Uppgraderingen sker direkt via enhetens hemsida – först till version **4.4.40349**:

Alla enheter bör uppdateras till version 4.6 - men skall först uppgraderas till - 4.4.40349, sedan till 4.6.41580

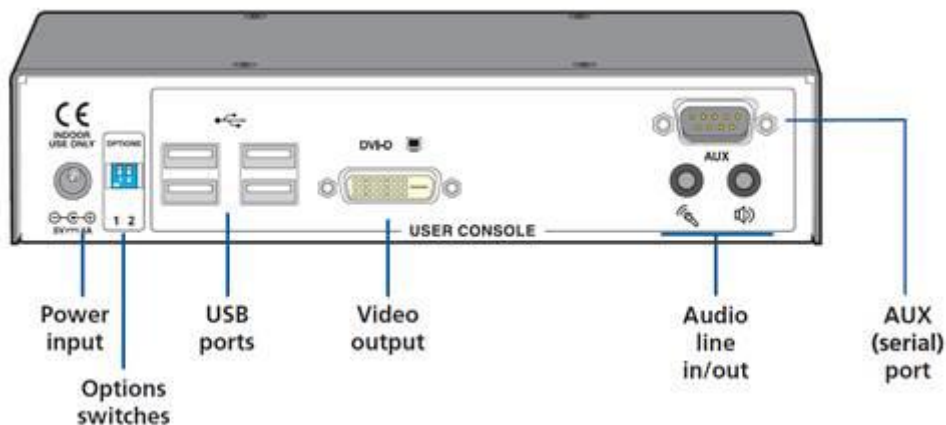
Om det inte funkar kan ni starta enheten i "backup" läge

Koppla ur nättaget till enheten och ställ DIP-switch 1 på baksidan i nerläge och slå sedan på den igen. I webb-gränssnittet ser du vilken version den har, och förmodligen rapporterar den då att main firmware är felaktig.

Vi rekommenderar att även göra factory reset på enheterna efter uppdatering (det kan göras via webb-gränssnittet) – eller genom att hålla in "reset" knappen (på framsidan) samtidigt som du strömsätter enheten, när du släpper resetknappen kommer enheten att "blinka" alla lamporna som en bekräftelse på att den gör en återställning.
